BELANGRIJKE VEILIGHEIDSINFORMATIE

Programmer Software Update

Voor Micra™ Transcatheter Pacing Systemen

Medtronic Referentie: FA856

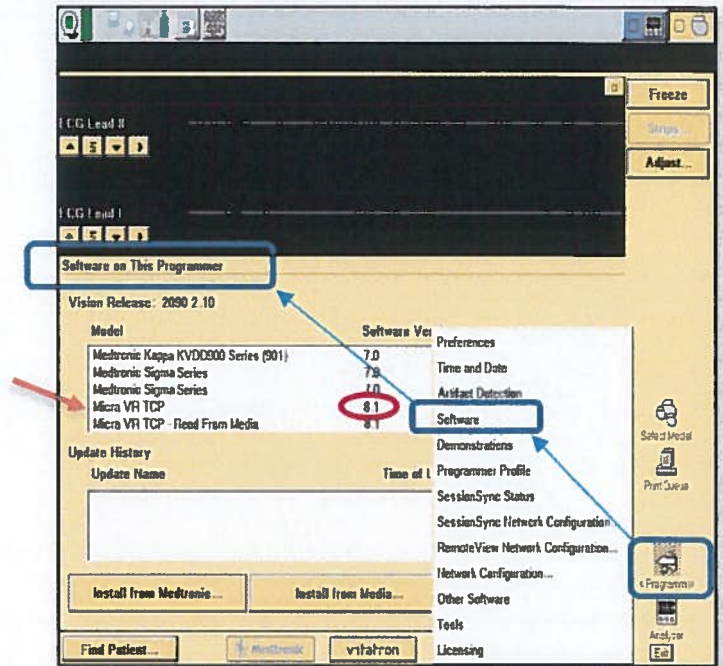
Image 1

Scherm Software Installatie Geschiedenis Correcte software: Micra VR TCP version 8.1 (of hoger)

- Selecteer Software (zie Afbeelding 1)
- Scroll door de lijst van beschikbare Software Models in het bovenste selectie scherm totdat u de Micra ziet.
- Controleer of de Software Micra VR TCP Versie 8.1 is.

- Plan, in overleg met uw Medtronic vertegenwoordiger, de installatie van de update van de ware, Micra Application Model SW022 versie 8.1, op alle 2090 programmers en Encore programmers (Model 29901) om dit probleem te verhelpen.

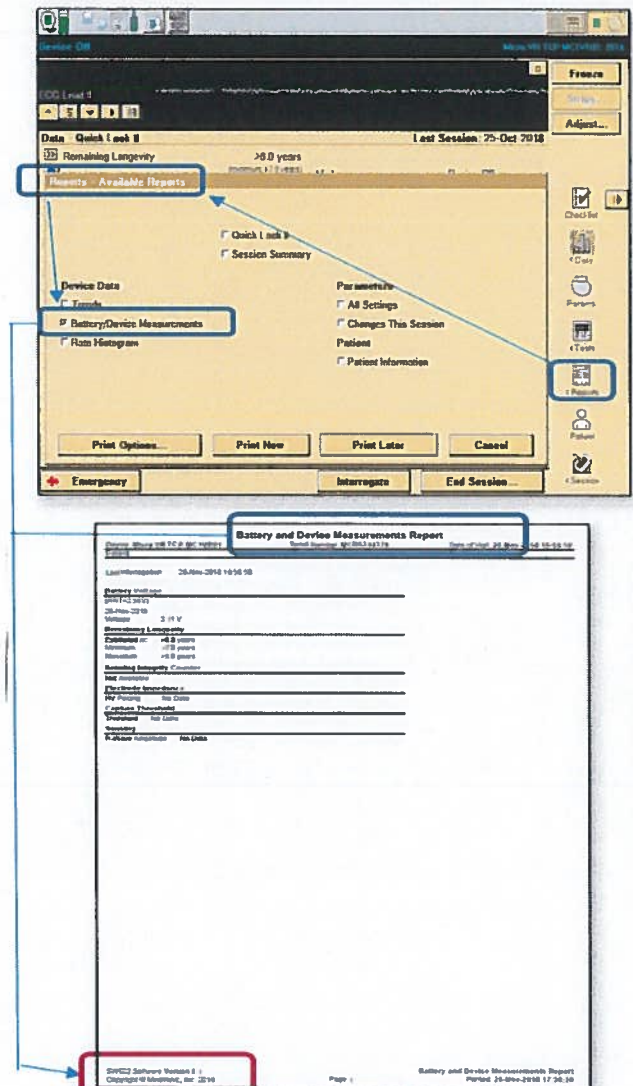
Images 2a and 2b

Iedere CareLink transmissie die gedaan is na 17 januari 2019, zal de aangepaste verwachte resterende levensduur weergeven. Voor patiënten die in het ziekenhuis verblijven, waarbij het uitlezen via een programmer is gebeurd, kan de zorgverlener het Battery and Device Measurements Report (afbeeldingen 2a en 2b) bekijken en controleren of het Software Application Model ID links onder in de hoek van het rapport, aangeeft: "SW022 Software Version 8.1".

- Selecteer Reports (Zie afbeelding 2a)
- Selecteer Battery/Device Measurements
- Klik Print Now
- Controleer of de software versie links onder in de hoek
- "SW022 Software Version 8.1" is.
