BELANGRIJKE VEILIGHEIDSINFORMATIE

CFx Longevity Estimator Software Error

Oktober 2019

Medtronic Referentie: FA887

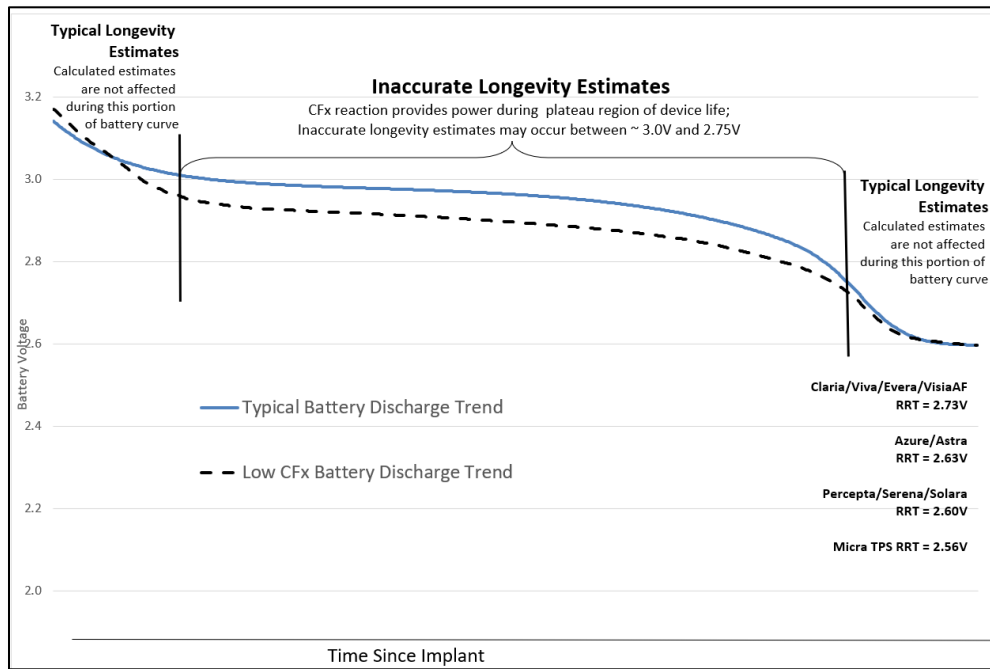
De onnauwkeurige schatting van de levensduur is beperkt tot een goed gedefinieerde subset van implantaten die zijn geproduceerd tussen oktober 2018 en april 2019 en vindt alleen plaats in de middelste (plateau) fase van de levensduur van het implantaat, zoals geïllustreerd in de onderstaande grafiek. Wereldwijd zijn ongeveer 53.100 implantaten, van de 1,23 miljoen die zijn gedistribueerd of verkocht uit de geïdentificeerde productfamilies, gevoelig voor een onnauwkeurige levensduur.

De oorzaak van de onnauwkeurige schatting van de levensduur is een iets-lager-dan-normale ontladingsspanning tijdens de plateau fase van de batterij-uitputtingscurve (stippellijn), vergeleken met een typisch spanningsplateau (ononderbroken lijn), zoals weergegeven in de onderstaande grafiek. Tijdens deze plateauperiode voedt het koolstofmonofluoride (CFx) in de batterijkathode het apparaat. Opmerking: schattingen van de levensduur vroeg na implantatie en later in de levensduur van het apparaat worden niet beïnvloed, zoals hieronder wordt getoond. De batterij blijft binnen de gebruiksspecificaties.

Software-updates voor programmers en systemen voor bewaking op afstand zijn in ontwikkeling om de onnauwkeurigheid in schattingen van de levensduur te corrigeren. Medtronic richt zich op goedkeuring door de regelgevende instanties en de release van de software-updates vanaf medio 2020. Zodra de software beschikbaar is zal Medtronic u hierover informeren en samen met u de software installeren op programmers in klinieken en ziekenhuizen. Software-updates voor individuele patiëntapparaten zijn niet nodig om dit probleem te verhelpen, omdat de schatting van de levensduur in de programmers, de mobiele app en het CareLink-netwerk gebeurt.
