Belangrijke Field Safety Notice (FSN)

Verlies van pacing en sensing ten gevolge van hardware falen, leidend tot afwezigheid van automatische detectie van een aritmie die defibrillatie shock therapie vereist.

FSCA identifieer: CRM-SAL-2018-001

Aangedane ICD's: Beperkt aantal Platinium Implanterbare Cardiale Defibrillator (ICD) en Resynchronisatietherapie Defibrillator (CRT-D) modellen: VR 1210, VR 1240, DR 1510, DR 1540, CRT-D 1711, SonR CRT-D 1811, CRT-D 1741, SonR CRT-D 1841, 4LV CRT-D 1744, 4LV SonR CRT-D 1844

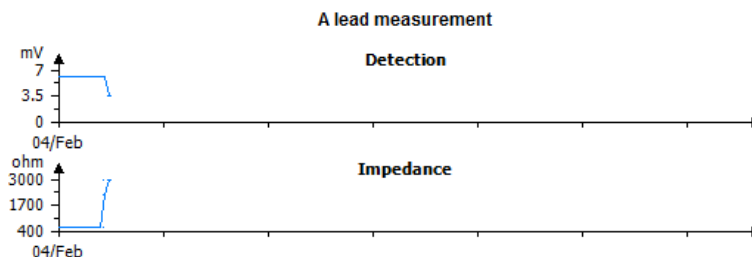
Atrial lead impedantie curve laat een plotselinge toename van de impedantie zien.

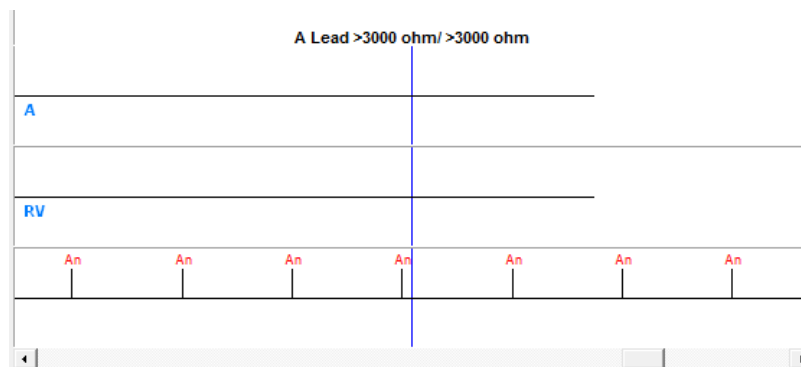
- b. Waarschuwingen van hoge lead impedanties in alle caviteiten.
 - c. Verlies van sensing zal resulteren in vlakke EGMs en 100% pacing in de statistieken.

Vlakte EGMs

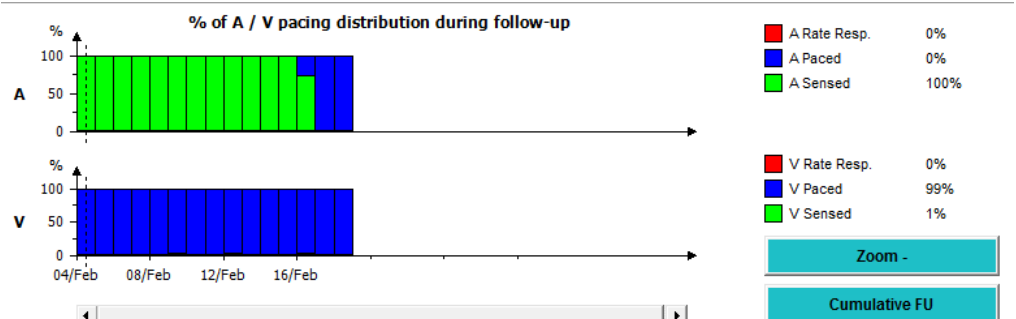
Statistiek laat 100% pacing zien.

Wanneer het hardware falen zoals beschreven in deze Field Safety Notice optreedt, zal het device niet langer pacen of sensen. Door de afwezigheid van sensing zal het algoritme een commando sturen voor 100% pacing van de cardiale cycli. De pacing

spikes worden niet afgegeven door het hardware falen, maar 100% pacing statistiek wordt wel weergegeven.
