BELANGRIJKE VEILIGHEIDSGEGEVINGEN

Update met betrekking tot de veiligheidsinformatie van oktober 2016

Medtronic Model 37751 Oplader behorend bij Model 37651 Oplaadsysteem

Medtronic Referentie: FA735 Phase II

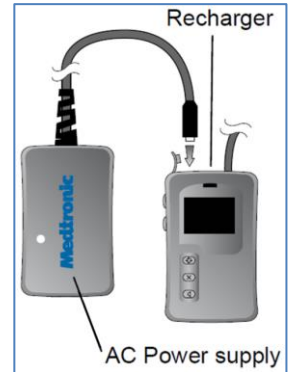
Figuur 1

- Voor producten die geproduceerd zijn vóór de wijziging in het ontwerp (serienummers beginnend met "4" – bijvoorbeeld "NKA4" of "NKU4"):
 - Om dit probleem te voorkomen is het raadzaam de oplader te verbinden met zijn netvoedingsadapter (door de witte driehoekjes met elkaar te connecteren) voor er met het opladen van de neurostimulator begonnen wordt en de oplader verbonden te houden met de netvoedingsadapter tot de neurostimulator volledig opgeladen is (zie figuur 1). Opmerking: de netvoedingsadapter hoeft niet verbonden te zijn met het netsnoer of het lichtnet, als de oplader volledig is opgeladen.

- Voor producten die geproduceerd zijn ná de wijziging in het ontwerp (serienummers beginnend met "5" – bijvoorbeeld "NKA5" of "NKU5"):
 - Volg de instructies in de gebruikershandleiding van het oplaadsysteem, die bij ieder product worden verzonden. Instructies in de gebruikershandleiding geven niet aan dat de oplader aangesloten moet zijn op de netvoedingsadapter tijdens een oplaadsessie.
