Urgente Veiligheidsinformatie voor klanten:

Valse Covidien Nellcor SpO₂ Durasensor[®] (DS-100A) sensoren

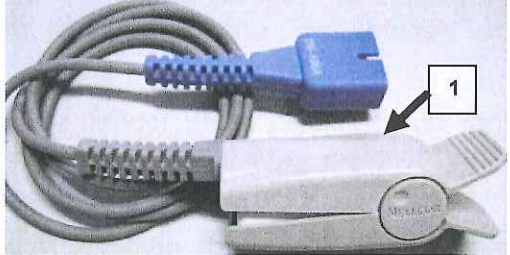
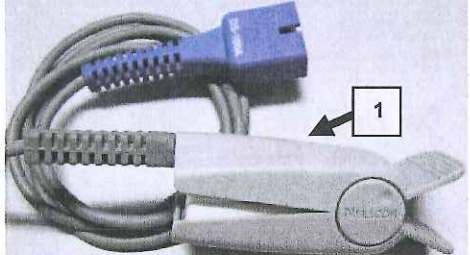
Originele Nellcor Durasensor® (DS-100A)	Vervalste sensor !
Sensor	
Duidelijke onderscheidende eigenschap:	
1) Glimmende afwerking - originele behuizing	1) Doffe afwerking – valse behuizing

Gelieve op te merken dat de valse sensoren niet voldoen aan de door Covidien gestelde kwaliteitseisen en dat wij u aanraden alleen originele sensoren te gebruiken, die direct bij Covidien zijn aangekocht. Covidien wijst alle aansprakelijkheid af bij problemen die voortkomen uit het gebruik van deze valse sensoren.

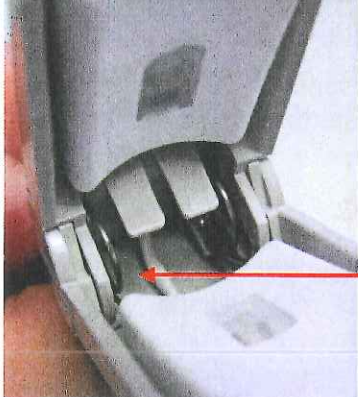
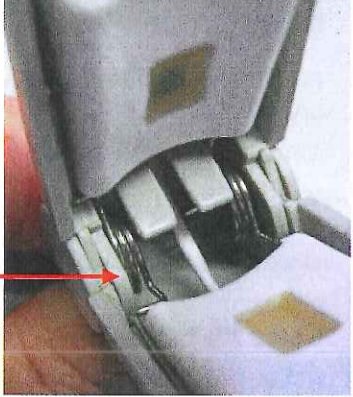
Veer van de sensor	
(zichtbaar als de sensor geopend is)	
Duidelijke onderscheidende eigenschap:	
2) Eén enkele wikkeling van de veer	2) Drie wikkelingen van de veer
Originele Nellcor Durasensor® (DS-100A)	Vervalste sensor !

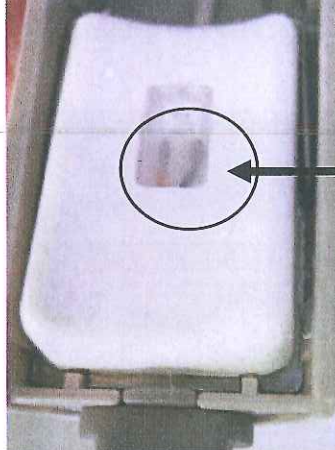
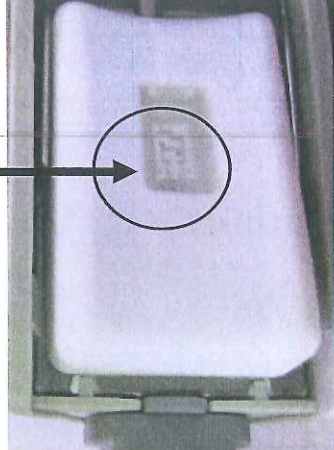
Originele Nellcor Durasensor® (DS-100A)	Vervalste sensor
Optisch deel van de sensor (zichtbaar als de sensor geopend is)	
Duidelijke onderscheidende eigenschap:	
3) Twee zichtbare kabels: rood en zwart	3) Geen zichtbare kabels

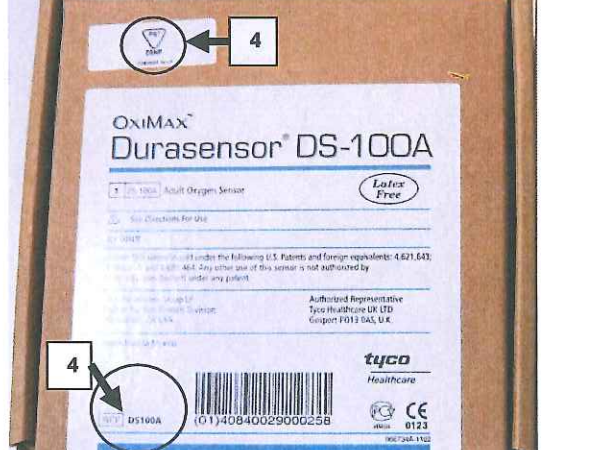
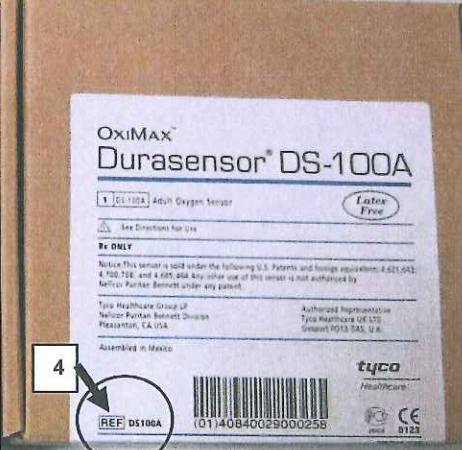
Originele Nellcor Durasensor® (DS-100A) verpakking	Vervalste sensor verpakking
Bovenaanzicht van de doos	
Duidelijke onderscheidende eigenschap:	
4) REF-symbool niet vet gedrukt	4) REF-symbool vet gedrukt

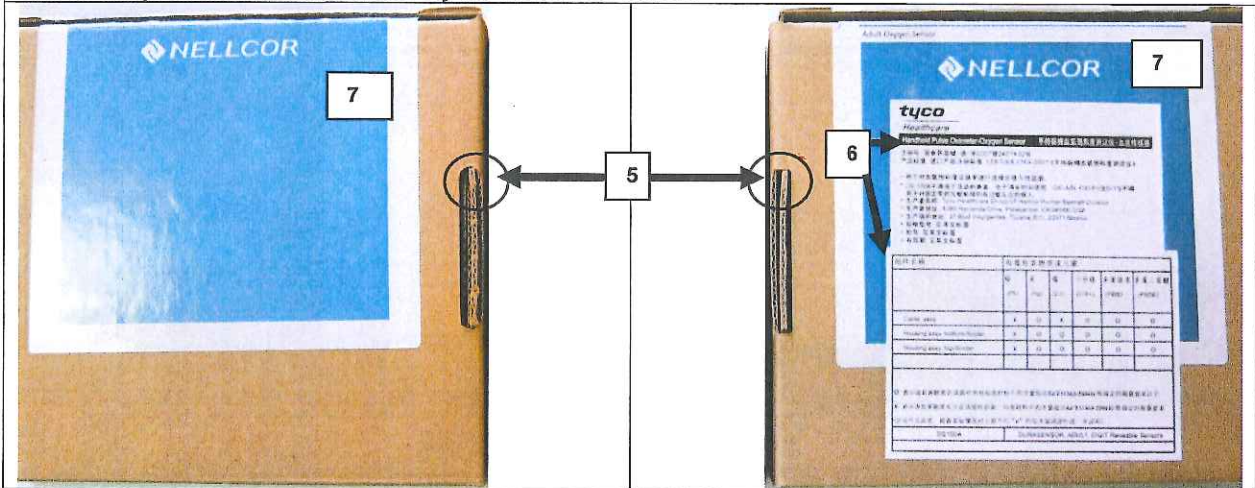
Onderaanzicht van de doos

Originele Nellcor Durasensor® (DS-100A) verpakking

Vervalste sensor verpakking

Duidelijke onderscheidende eigenschap:

5) Ronde vs hoekige druksnede in de doos;

6) Additionele labels met "Handheld Pulse Oximeter-Oxygen Sensor" en stuklijst.

(Dit is geen indicatie van de vervalsing, echter het toont aan dat de sensoren zijn geproduceerd voor buiten Europa en de Europese Commissie);

7) Achtergrondkleur donkerder bij de vervalste versie
