<b>FSCA-nummer:</b>	FSCA-2018-10-01
<b>FSCA-titel:</b>	Mogelijke lekkage bij QUADROX-i Neonatale bloedinlaatconnector
<b>Betreffend product:</b>	Alle varianten en sets van QUADROX-i Neonatal, waaronder de verkleinende schroefadapter 1/4" x 3/16" (ref.nr. 70104.8593)
<b>Gegevens van het betreffende product:</b>	Zie bijgevoegde lijst (bijlage I)
<b>Omschrijving van het probleem:</b>	<p>Geachte klanten,</p> <p>Alle varianten en sets van QUADROX-i Neonatale oxygenatoren worden geleverd met een aparte verkleinende schroefadapter van 1/4" x 3/16". Deze kan worden vastgeschroefd op de bloedinlaat- en bloeditlaatconnectoren van de QUADROX-i Neonatale oxygenator om de poort te verkleinen tot maat 3/16".</p> <p>Maquet Cardiopulmonary heeft klachten ontvangen met betrekking tot lekkage bij de QUADROX-i Neonatale bloedinlaatconnector.</p> <p>Intern onderzoek heeft uitgewezen dat de lekkage alleen optreedt als de bijgevoegde verkleinende schroefadapter van 1/4" x 3/16" op de bloedinlaatconnector van de QUADROX-i Neonatale oxygenator is geschroefd. De lekkage ontstaat door een niet-conforme bloedinlaatconnector die, in combinatie met het gebruik van de schroefverkleinende adapter van 1/4" x 3/16

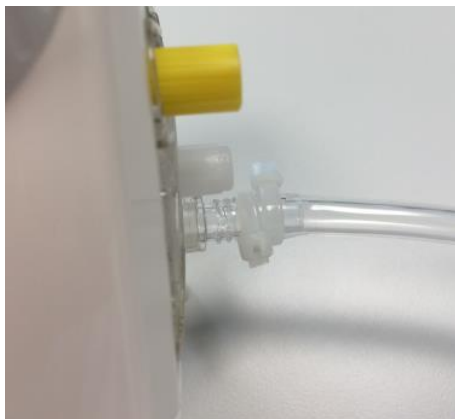
Als u de bloedinlaatpoort wilt verkleinen tot 3/16", raden wij aan om een slang van 1/4" op de inlaat van de QUADROX-i Neonatale oxygenator aan te sluiten en de slang van 1/4" te verkleinen naar 3/16" met behulp van een standaard verloopstuk. Op alle aansluitingen moeten twee strikbanden worden geplaatst met de strikbandkoppen in een 180 graden-configuratie zoals hieronder weergegeven.

- U moet de meegeleverde verkleinende schroefadapter van 1/4" x 3/16" (ref. nr. 70104.8593) verwijderen en mag deze niet gebruiken.
- Als u dit product ook niet wilt gebruiken met een standaard verloopstuk, stuurt u het product terug naar uw lokale Getinge-vertegenwoordiger.
